ATTENTION SECURITE !!!

RISQUES d'accidents graves
et de blessures ...

LES FAITS

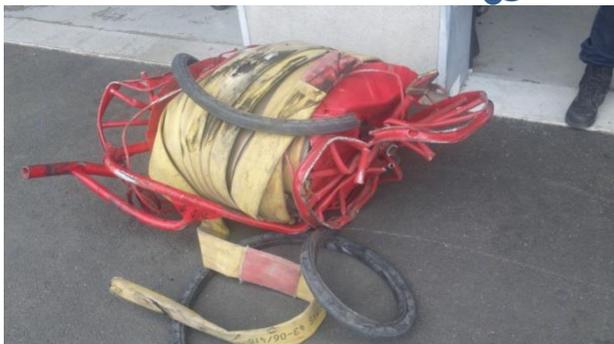
Formation COD 1 le 30 Aout 2016, le FPTR X est en transit sur la route de Rosière. A la sortie de la commune, un dévidoir se décroche et tombe sur la voie publique à allure modérée . Une voiture arrivant en sens inverse évite le dévidoir immobilisé sur la route, mais un Poids Lourds le percute violemment...

Pas de victime, dégats très importants sur le moteur et les éléments de direction du PL...

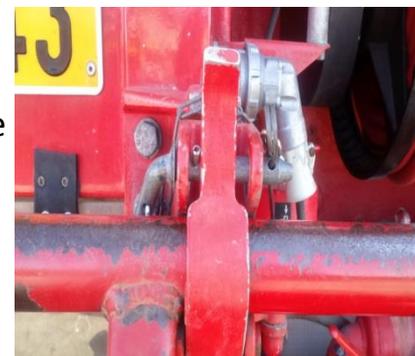
- 1- Vérifier la mise en place des dévidoirs fourchettes et traverse
- 2- vérifier la mise en place de la goupille de sécurité
- 3-vérifier la mise en place correcte de l'agrafe.

Formation Cod à l'EDSP, rappels des règles de **vérification** des amarrages des agrès sur les engins PL avant Départ.
Et rôle du conducteur après utilisation des agrès de l'engin.
