23 Route de Bonnefond  
43100 Fontannes

ETARE

Fabrication de produits cosmétiques  
Production temporaire de gel hydro alcoolique

**COSMETOSOURCE**

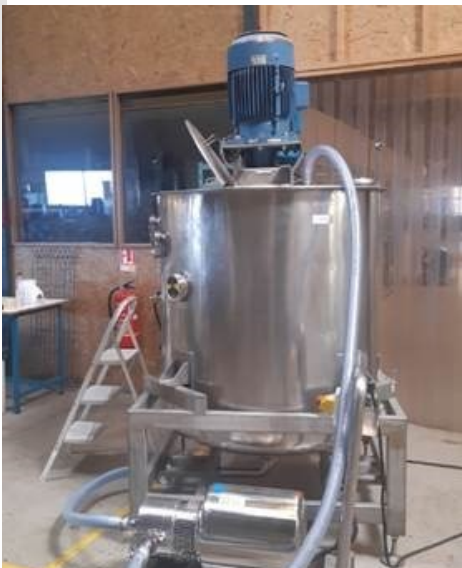
**Machine de production capacité 1000 l de produit fini . Non ATEX**
