01 Avenue d'Aiguille
43000 Le Puy-en-Velay

ETARE N°

S.157.0014

IBIS HOTEL

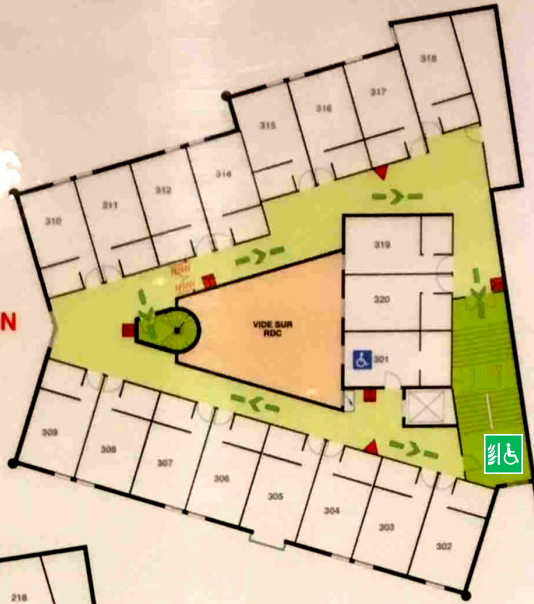
INTERVENTION NIVEAU 3

- Niveau 3 :

19 chambres.

Machinerie d'ascenseur.

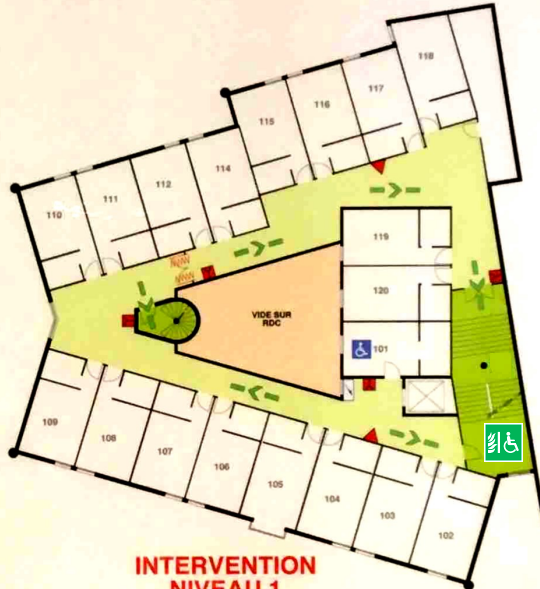
INTERVENTION NIVEAU 1

- Niveau 1 :

19 chambres.
