**Parc Liberté
43110 AUREC / LOIRE**

SALLE POLYVALENTE

MJC PARC LIBERTE

Mis à jour par le service prévision SDIS43 le 13/11/2020
 ETARE certifié conforme, sous réserves de modifications internes effectuées
 sur le site, non transmises au SDIS43

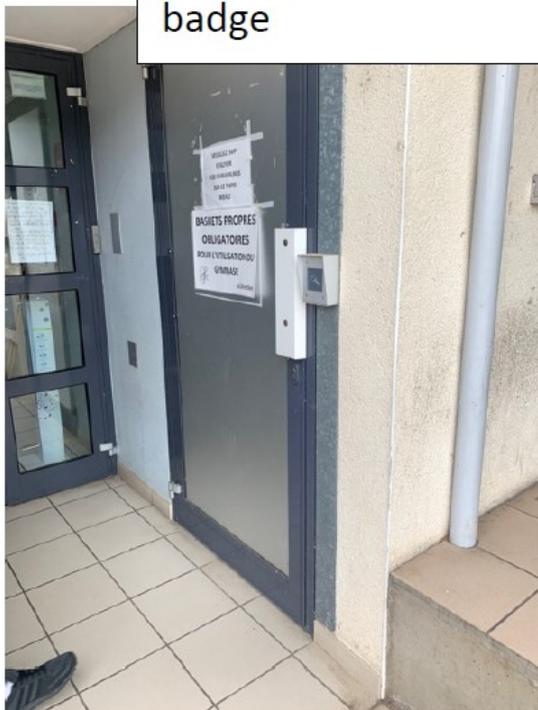
Accès gymnase avec badge

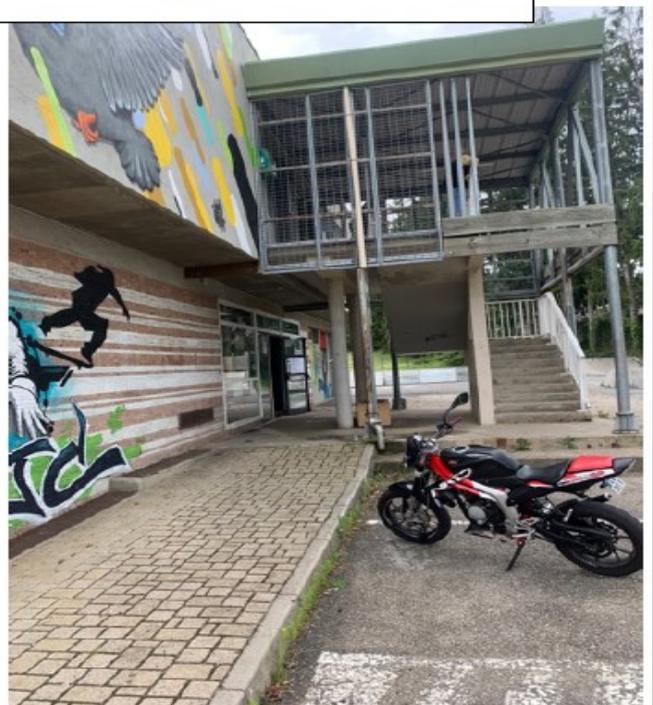
Accès secondaire 1^{er} étage

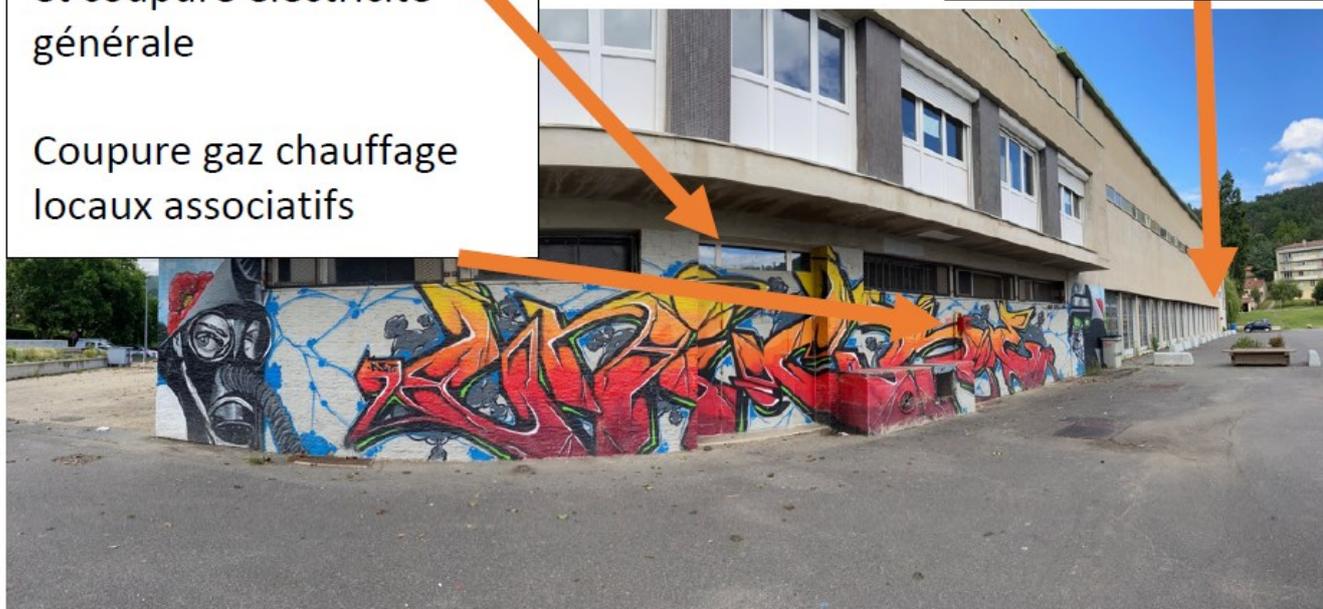
Accès chaufferie rapide
et coupure électricité
générale

Coupure gaz chauffage
locaux associatifs

Coupure gaz gymnase

Accès chaufferie au N-1 coté stade de foot

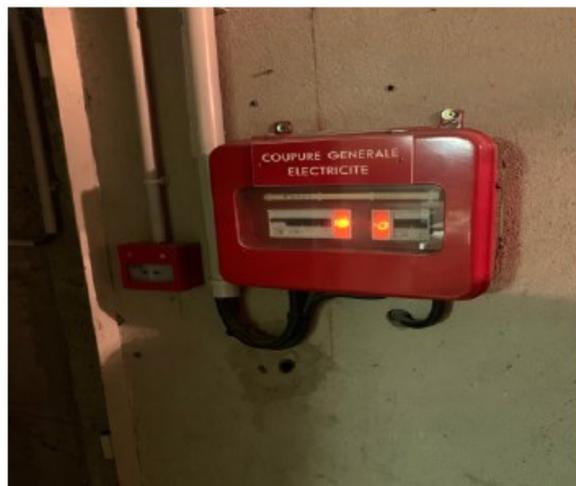
Coupure électricité
générale – tableau
électrique chaufferie
